2000年有珠山噴火に伴う泥流災害

藤間 聡*¹

On the Mud Flow Disaster Caused by the 2000 Eruption of Usu Volcano

本報は、有珠山噴火に伴う泥流災害に関する速報であり、2000年4月2日以降発生した熱泥水、泥流による災害の実状と緊急的に講じられた防災対策について報告するものである。

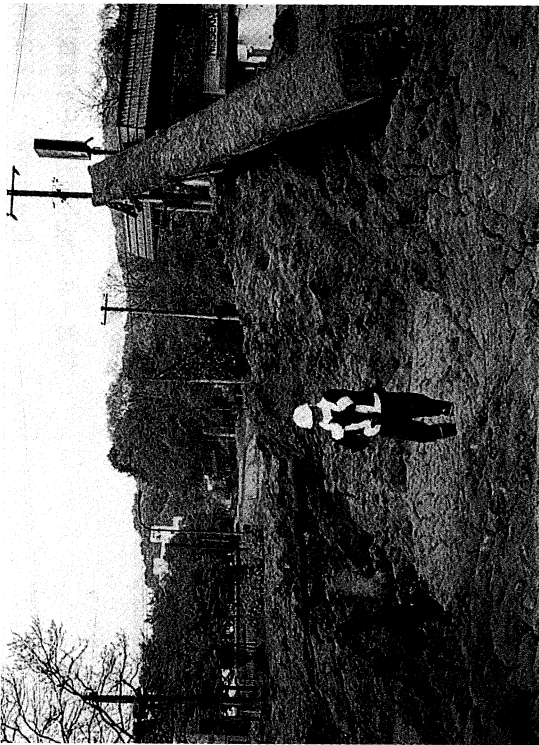
金毘羅山火口から 4 月 5 日以降、熱泥水が継続して噴出するのが確認された。4 月 8 日の時点で、西山川 1, 2, 3 号の各砂防ダム及び 1 号床固工(貯砂量は、それぞれ $45,500\text{m}^3$, $28,800\text{m}^3$, $32,000\text{m}^3$, $1,600\text{m}^3$)はほぼ満砂状態に達した。翌 4 月 9 日に堆積熱泥流の一部が溢流し、西山川左岸地区を中心に大量に堆積した。写真-2 及び 3 は西山川左岸に在るみずうみ読書の家付近から上流部の泥流被害を撮影したものである(撮影日 2000 年 5 月 31 日)。溢流熱泥流の堆積深は洞爺湖温泉小学校付近で 1.5~2.5m であり、同小学校の一階部分の半分以上が埋没した。この熱泥流発生により国道 230 号上の木の実橋と町道に架かるこんぴら橋が流失した。写真-4 及び 5 は、いずれも流失した木の実橋の被害状況を示す。写真右側の団地は 1 階部分まで熱泥流が堆積した町営桜ヶ丘団地である。木の実橋の流失原因は未だ詳細には検討されていないが、泥流の衝撃力及びその堰上げによる浮力で始めに木の実橋が浮動し、その直下にあるこんぴら橋と共に流下したと考えられる。写真-6 は、洞爺温泉小学校と洞爺湖文化センターを結ぶ線上の西山川と小有珠川に挟まれた狭小地の土流方向の被害状況を示す。写真右端が西山川、左端が小有珠川を示す。西山川を塞ぐ形のコンクリート塊は流失したこんぴら橋の一部である。写真-7 は、みずうみ読書の家(左端)と洞爺温泉小学校の被害状況を示す。

写真-2 西山川左岸の泥流被害状況 北海道室蘭土木現業所撮影

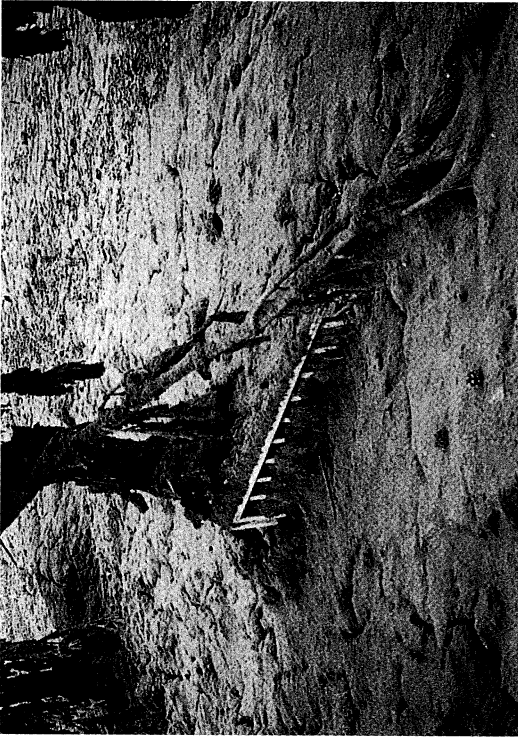
写真-3 西山川左岸の泥流被害状況 北海道室蘭土木現業所撮影

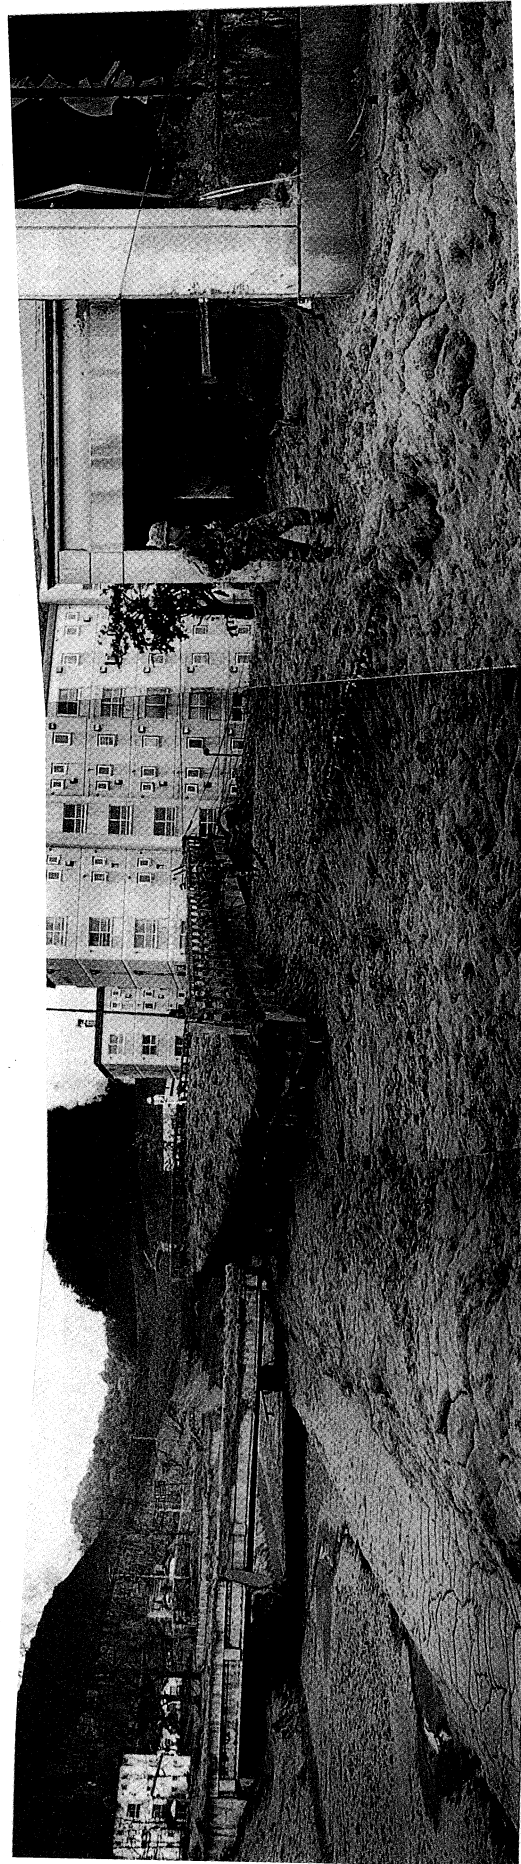
写真-4 泥流により流失した木の実橋 北海道室蘭土木現業所撮影(2000年5月31日)

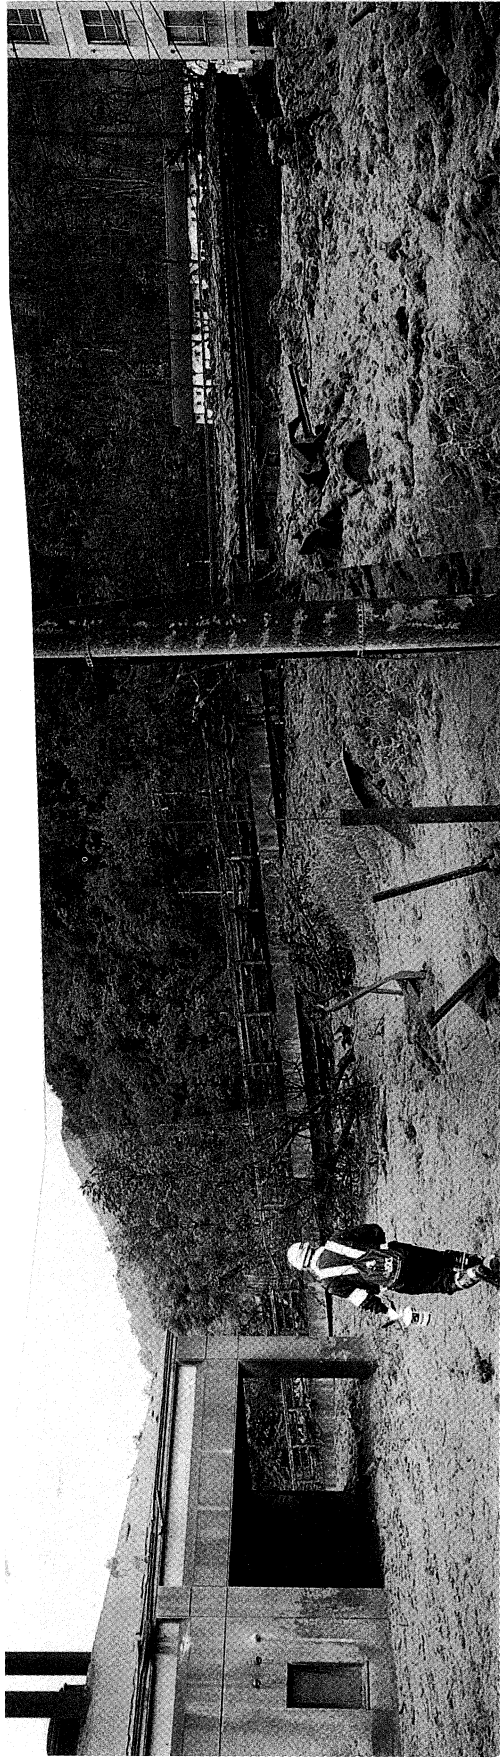
写真-5 泥流により流失した木の集橋 北海道室蘭土木現業所撮影(2000年5月31日)

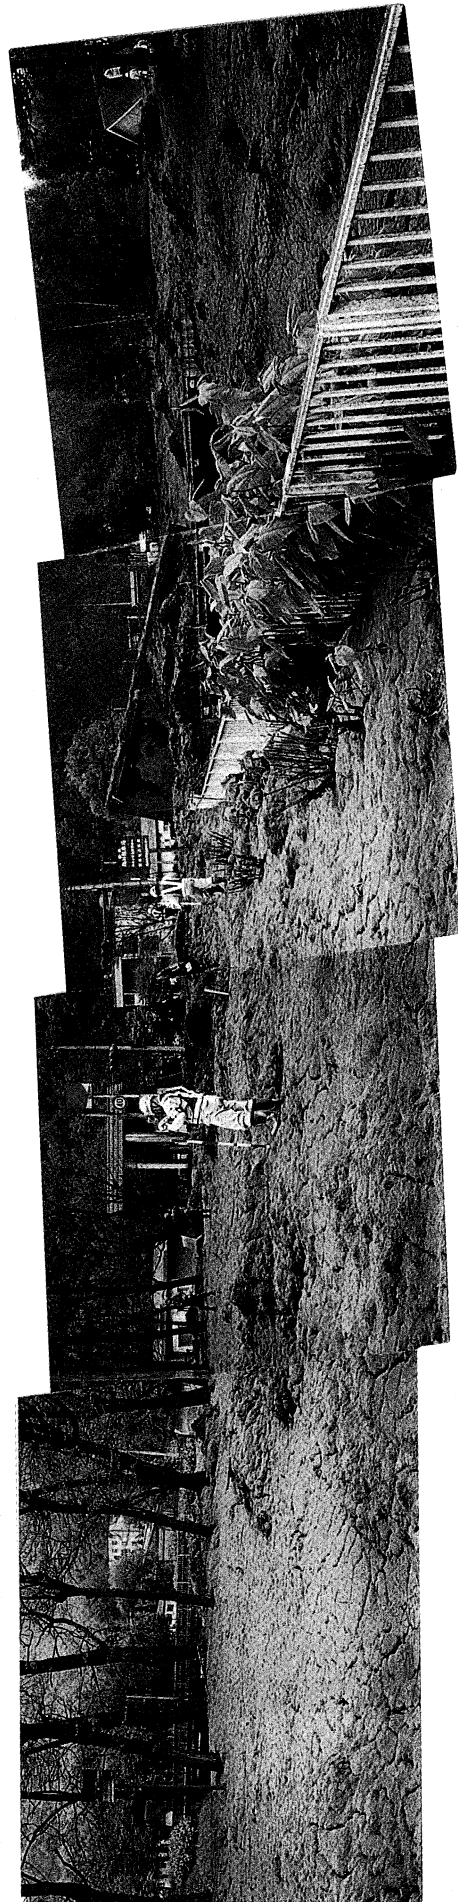
写真-6 西山川右岸と小有珠川左岸の狭管部における泥流被害状況
北海道室蘭土木現業所撮影(2000年5月31日)

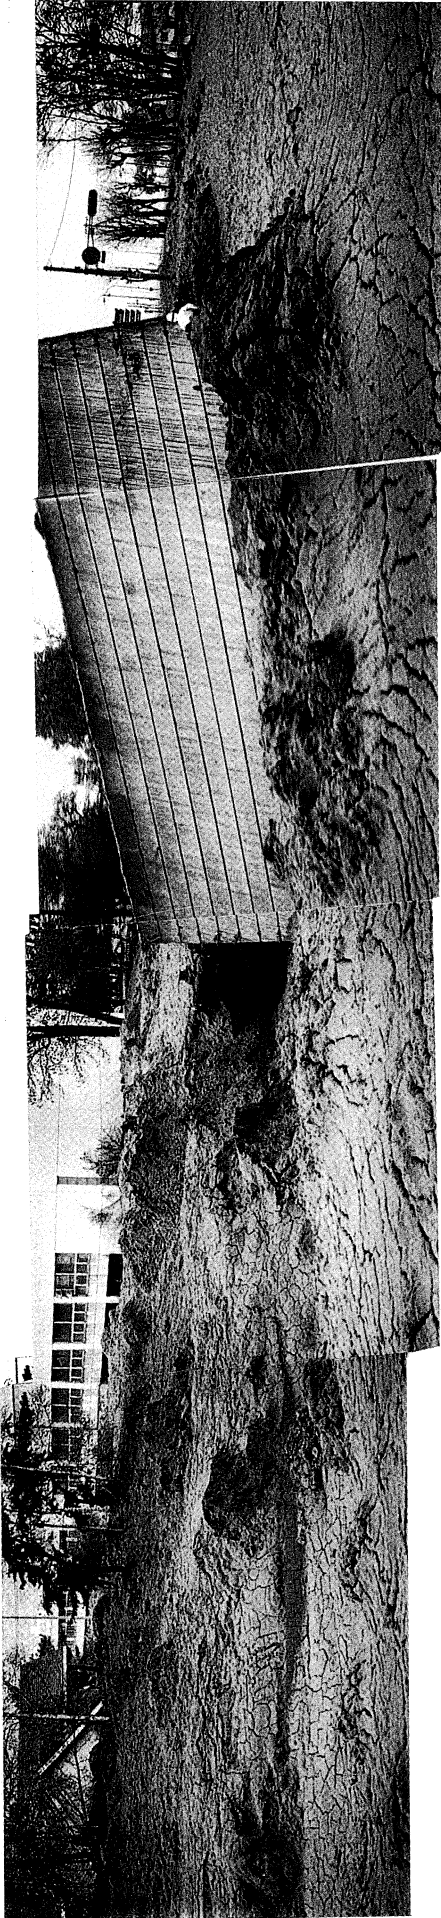
写真-7 みずうみ読書の家及び洞爺温泉小学校付近の泥流被害状況
北海道室蘭土木現業所撮影(2000年5月31日)
